PŘEHLED JEDNOTLIVÝCH OPATŘENÍ Z REŠERŠOVANÝCH DOKUMENTŮ A ZÁMĚRŮ OBČÍ

ZODP.PROJEKTANT ING.T. HAVLÍČEK	VED.PROJEKTANT ING.B.STACHOŇOVÁ	VYPRACOVAL ING.B.STACHOŇOVÁ	ZAKÁZ.ČÍSLO 23030	ATELIER FONTES s.r.o. Křižkova 19 602 00 Brno www.fontes.cz tř+420 549 255 496
KATASTR: K.Ú. VIZ TABULKA	KRAJ: JIHO-MORAVSKÝ	POŘIZOVATEL: AGENTURA OCHRANY PŘÍRODY A KRAJINY ČR	STUPEŇ: STUDIE	
AKCE	CHKO SOUTOK: VODOHOSPODÁŘSKÁ STUDIE	DATUM: 10/2024	ČÍSLO PARÉ	
ČÁST	B. MAPOVÉ PŘÍLOHY			
PŘÍLOHA	B.3b ANALYTICKÁ SITUACE NÁVRHŮ OPATŘENÍ Z REŠERŠOVANÝCH DOKUMENTŮ A ZÁMĚRŮ OBČÍ	MEŘÍTKO	1: 35 000

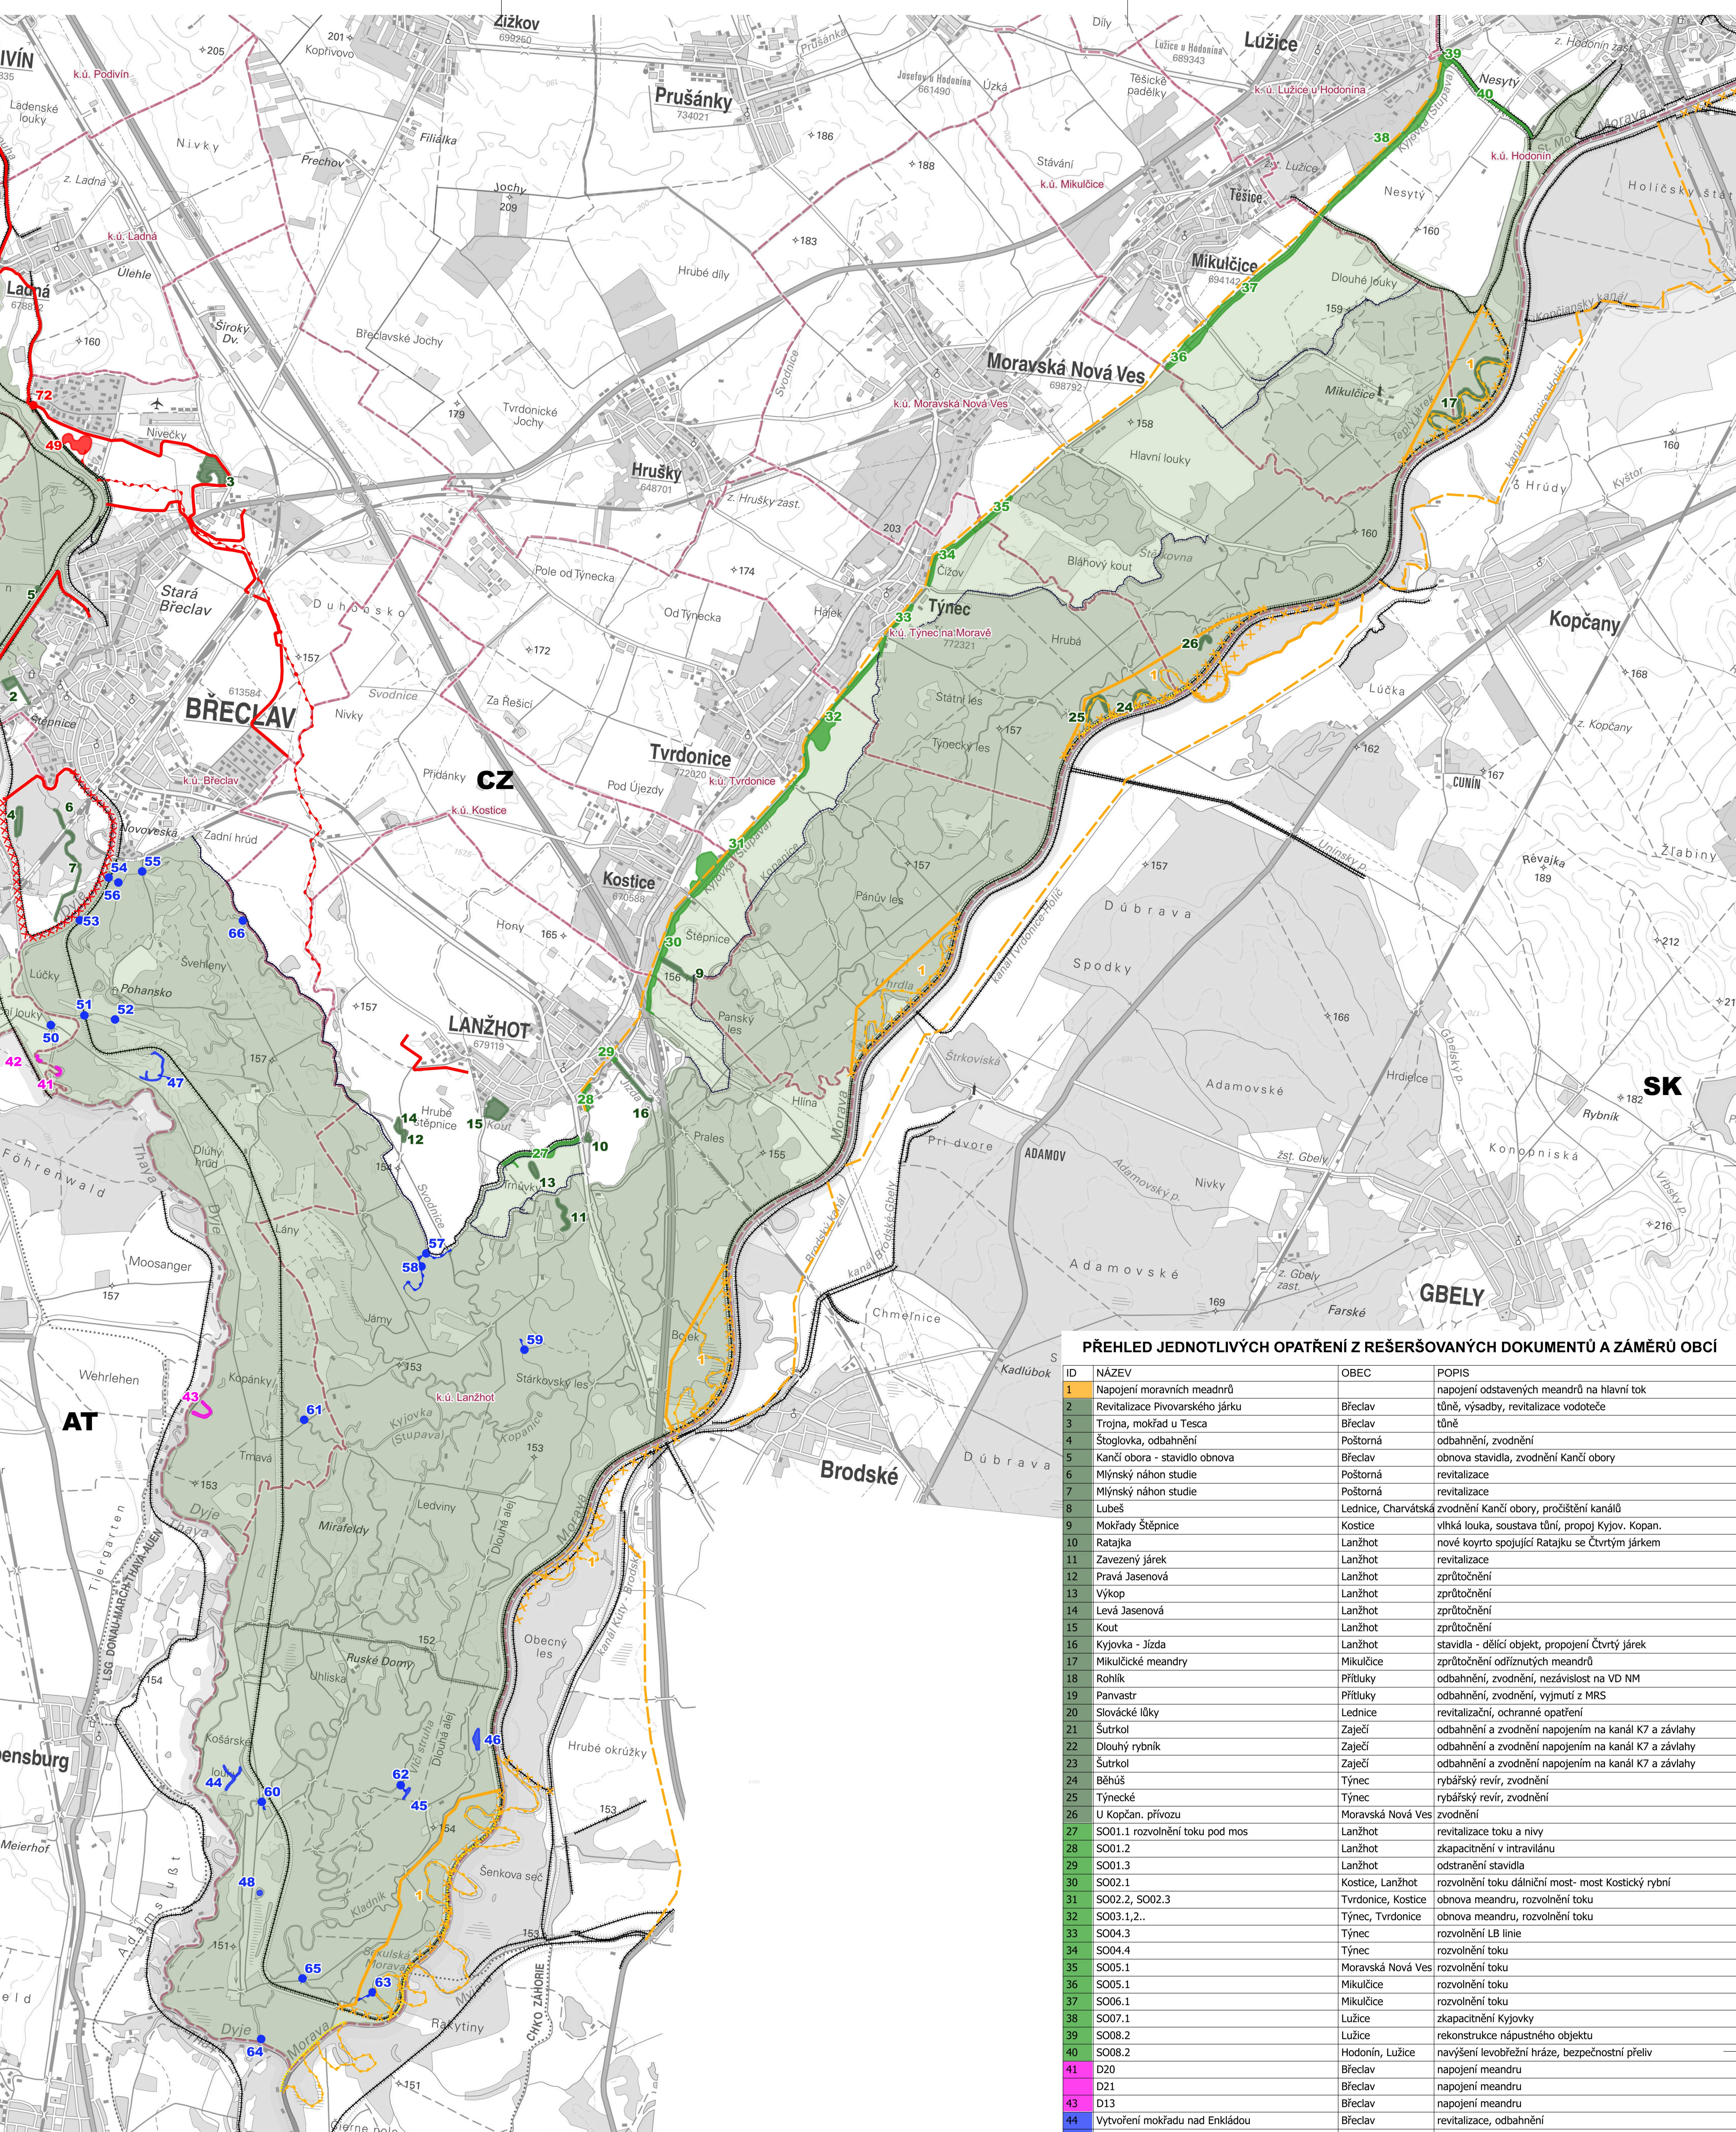
ID	NÁZEV	OBEC	POPIS
1	Napojení moravních meandrů		napojení odstavených meandrů na hlavní tok
2	Revitalizace Pivovarského járu	Břeclav	tůň, výsadyby, revitalizace vodoteče
3	Trojna, mokřad u Tesca	Břeclav	tůň
4	Štöglovka, odbahnění	Poštorná	odbahnění, zvodnění
5	Kančí obora - stavidlo obnova	Břeclav	obnova stavidla, zvodnění Kančí obory
6	Mlýnský náhon studie	Poštorná	revitalizace
7	Mlýnský náhon studie	Poštorná	revitalizace
8	Lubeš	Lednice, Charvátská	zvodnění Kančí obory, pročištění kanálů
9	Mokřady Štěpnice	Kostice	vlhká louka, soustava tůní, propoj Kyjov. Kopan.
10	Ratajka	Lanžhot	nové koryto spojující Ratajku se Čtvrtým járkem
11	Zavezený járek	Lanžhot	revitalizace
12	Pravá Jasenová	Lanžhot	zprůtočnění
13	Výkop	Lanžhot	zprůtočnění
14	Levá Jasenová	Lanžhot	zprůtočnění
15	Kout	Lanžhot	zprůtočnění
16	Kyjovka - Jízda	Lanžhot	stavidla - dělicí objekt, propojení Čtvrtý járek
17	Mikulčické meandry	Mikulčice	zprůtočnění odříznutých meandrů

18	Rohlik	Přítluky	odbahnění, zvodnění, nezávislost na VD NM
19	Panvastr	Přítluky	odbahnění, zvodnění, výmuti z MRS
20	Slovácké lůky	Lednice	revitalizační, ochranné opatření
21	Šutrkol	Zaječí	odbahnění a zvodnění napojením na kanál K7 a závlahy
22	Dlouhý rybník	Zaječí	odbahnění a zvodnění napojením na kanál K7 a závlahy
23	Šutrkol	Zaječí	odbahnění a zvodnění napojením na kanál K7 a závlahy
24	Běhuš	Týnec	rybářský revír, zvodnění
25	Týnecké	Týnec	rybářský revír, zvodnění
26	U Kopčan. přivozu	Moravská Nová Ves	zvodnění
27	SO01.1 rozvolnění toku pod mos	Lanžhot	revitalizace toku a nivy
28	SO01.2	Lanžhot	zkapacitnění v intravilánu
29	SO01.3	Lanžhot	odstranění stavidla
30	SO02.1	Kostice, Lanžhot	rozvolnění toku dálniční most- most Kostický rybní
31	SO02.2, SO02.3	Tvrdonice, Kostice	obnova meandru, rozvolnění toku
32	SO03.1,2,..	Týnec, Tvrdonice	obnova meandru, rozvolnění toku
33	SO04.3	Týnec	rozvolnění LB linie

34	SO04.4	Týnec	rozvolnění toku
35	SO05.1	Moravská Nová Ves	rozvolnění toku
36	SO05.1	Mikulčice	rozvolnění toku
37	SO06.1	Mikulčice	rozvolnění toku
38	SO07.1	Lužice	zkapacitnění Kyjovky
39	SO08.2	Lužice	rekonstrukce náspustného objektu
40	SO08.2	Hodonín, Lužice	navýšení levobřežní hráze, bezpečnostní přeliv
41	D20	Břeclav	napojení meandru
42	D21	Břeclav	napojení meandru
43	D13	Břeclav	napojení meandru
44	Vytvoření mokřadu nad Enkládou	Břeclav	revitalizace, odbahnění
45	Revital. mokřadu u Polínkové aleje	Lanžhot	revitalizace, odbahnění
46	Mokřad Hradištko	Lanžhot	revitalizace, odbahnění
47	Obnova mokřadu na Černých j.,napojení na Dyji	Břeclav	revitalizace, odbahnění
48	Prohloubení tůně Bažina	Lanžhot	revitalizace, odbahnění
49	Čističí nádrž pro Ladenskou strouhu	Břeclav	mokřad
ID	NÁZEV	OBEC	POPIS
50	Jez Pohansko vzdouvací objekt	Poštorná	klapkový jez
51	Objekt Pohansko	Břeclav	jez Pohansko
52	Propustek DN 1000	Břeclav	rekonstrukce

53	Objekt Podkova, propust DN600	Břeclav	pročištění nátoku a odtoku
54	Brána, obdélník. prof 2,5*1,5m	Břeclav	pročištění nátoku a odtoku
55	Most - Anglická cesta	Břeclav	pročištění profilu
56	Trubní propust	Břeclav	zkapac. na DN 1000
57	Propustek	Lanžhot	rekonstrukce, pročištění
58	Propustek	Lanžhot	rekonstrukce, pročištění
59	Napoj. t. Kulatá hradičí práh	Lanžhot	rekonstrukce, pročištění
60	Hvězda na Enkládě, hradičí obj	Lanžhot	revitalizace, odbahnění
61	Zvýšení stavidla u Tmavské c.	Břeclav	rekonstrukce, odbahnění
62	Revital. mokřadu u Polínkové a	Lanžhot	stavitko
63	Napojení Sekulské M. na kanál	Lanžhot	propustek se stavitkem
64	Ústí Kladniku do Dyje	Lanžhot	stavidlo
65	Stavidlo na Vlčí struze	Lanžhot	rekonstrukce, odbahnění
66	Stavitko u Večeřova jezera	Břeclav	rekonstrukce, odbahnění
67	Výpust SN Přítluky do Trkmanky	Podivín	výpustný objekt
68	Přeliv do SN Přitočná	Podivín	bezpečnostní přeliv
69	Přeliv do SN Přitočná	Podivín	bezpečnostní přeliv

70	Přeliv do SN Přitočná	Podivín	bezpečnostní přeliv
71	Přeliv do Přítlučského poldru	Bulhary	bezpečnostní přeliv
72	Stavidlový uzávěr na Ladenské	Břeclav	rekonstrukce, odbahnění
